Inventaire des mouvements de terrains et
inondations liés au cyclone Firinga
(29 janvier 1989) ayant affecté des équipements
ou aménagements collectifs et individuels
à la Réunion

89 REU 14
Juillet 1989

*C. Decelle
L. Denervaud
L. Stieltjes*

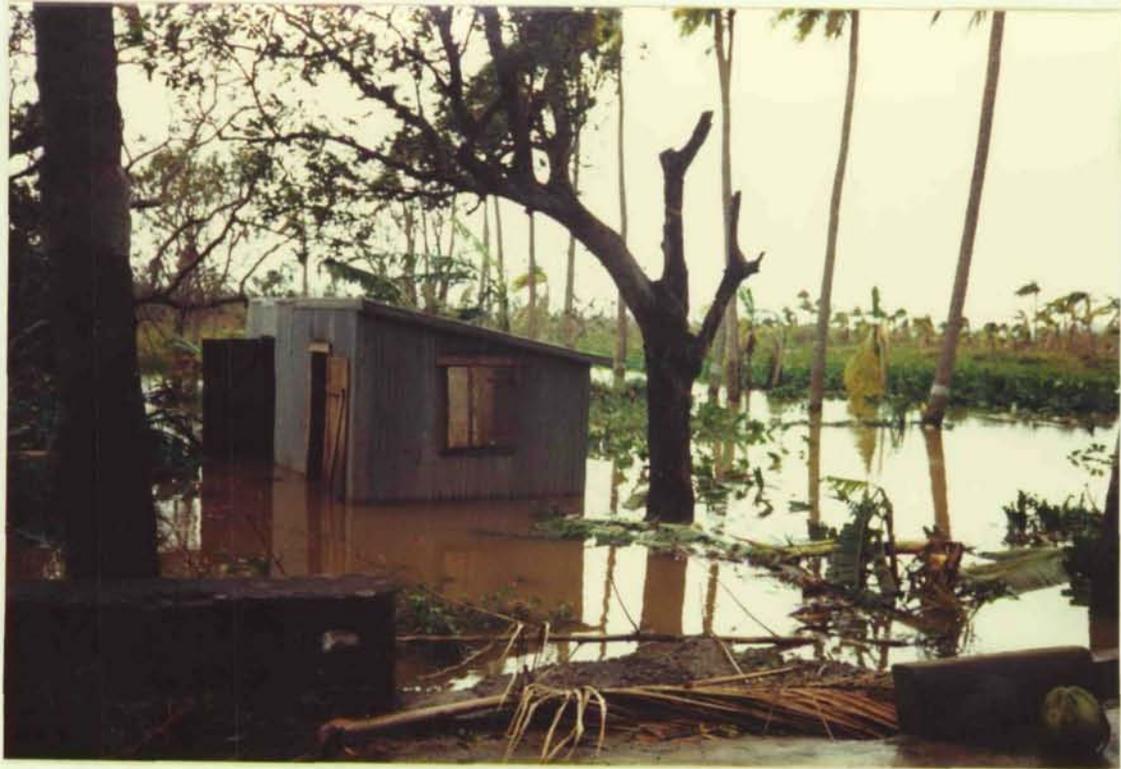
PHOTO 1 : inondations à la Grande Fontaine
(Etang de Saint Paul)

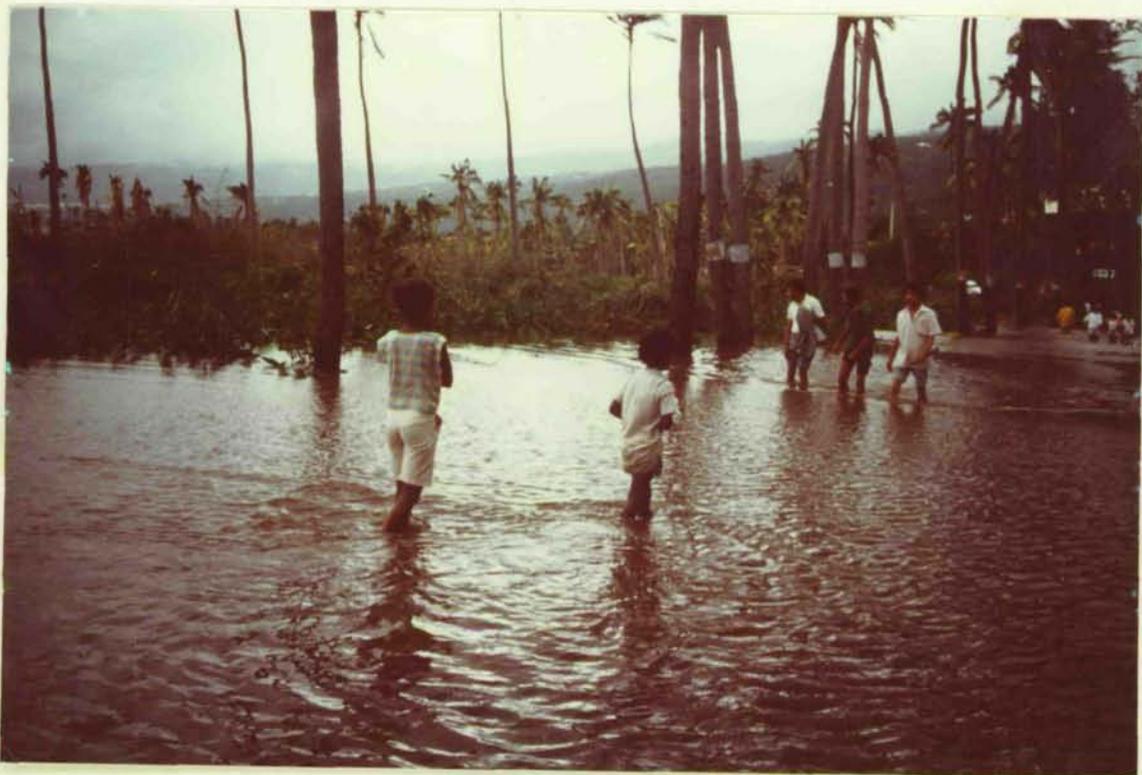
PHOTO 2 : inondations à la Grande Fontaine
(Etang de Saint Paul)

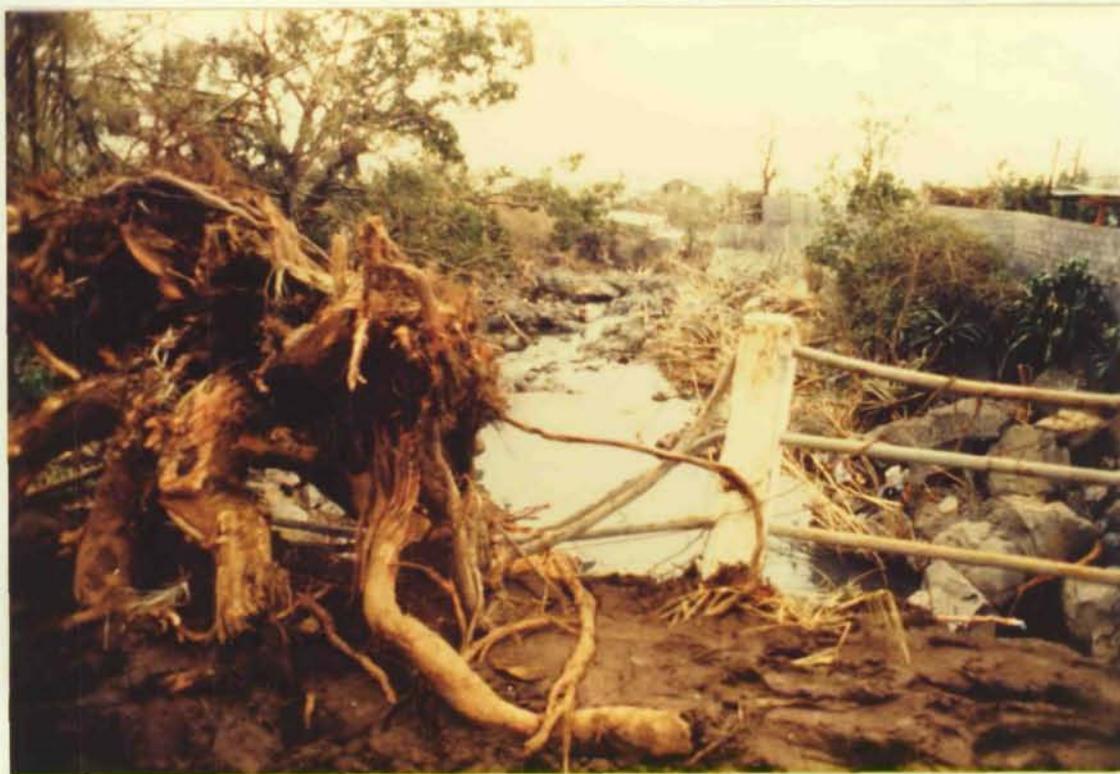
PHOTO 3 : dégâts causés par la rivière d'Abord
sur le pont du CD 3 au Tampon

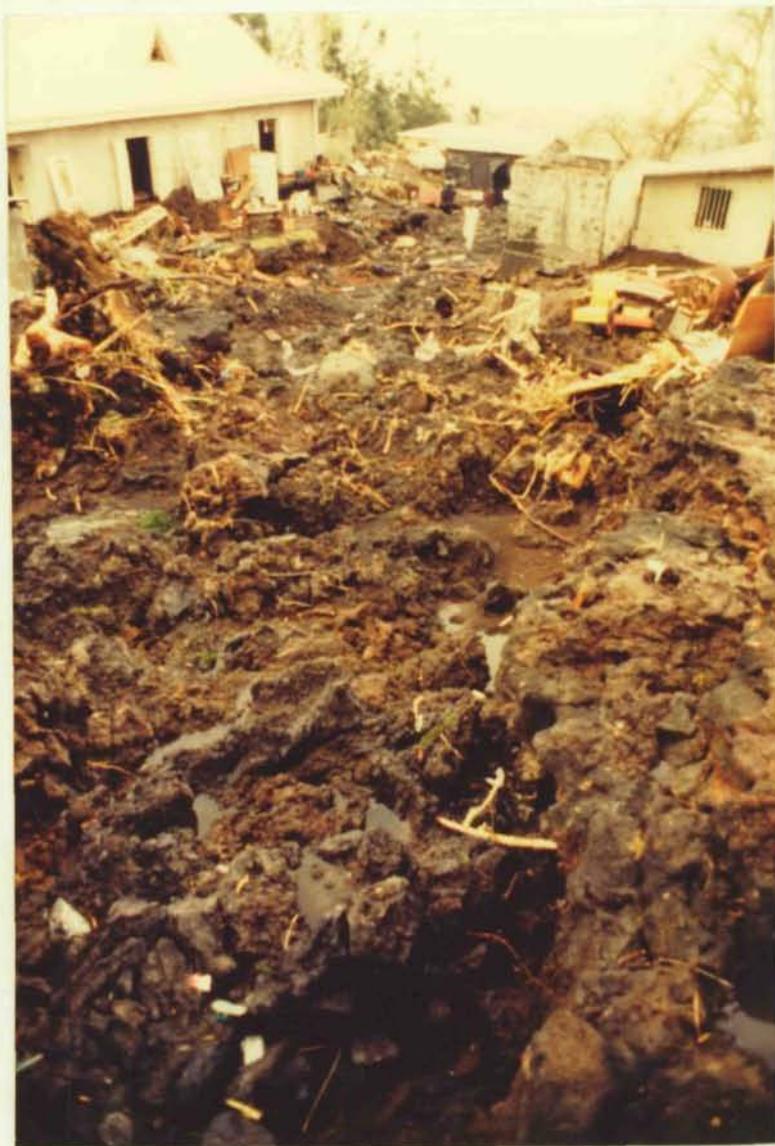
PHOTO 4 :

dégâts causés par la
Ravine des Cabris sur
la RN 3 au Tampon
(altitude 785 m);
on note le dévelop-
pement anarchique de
l'habitat dans le lit
même des ravines, ou
à leurs abords immé-
diats

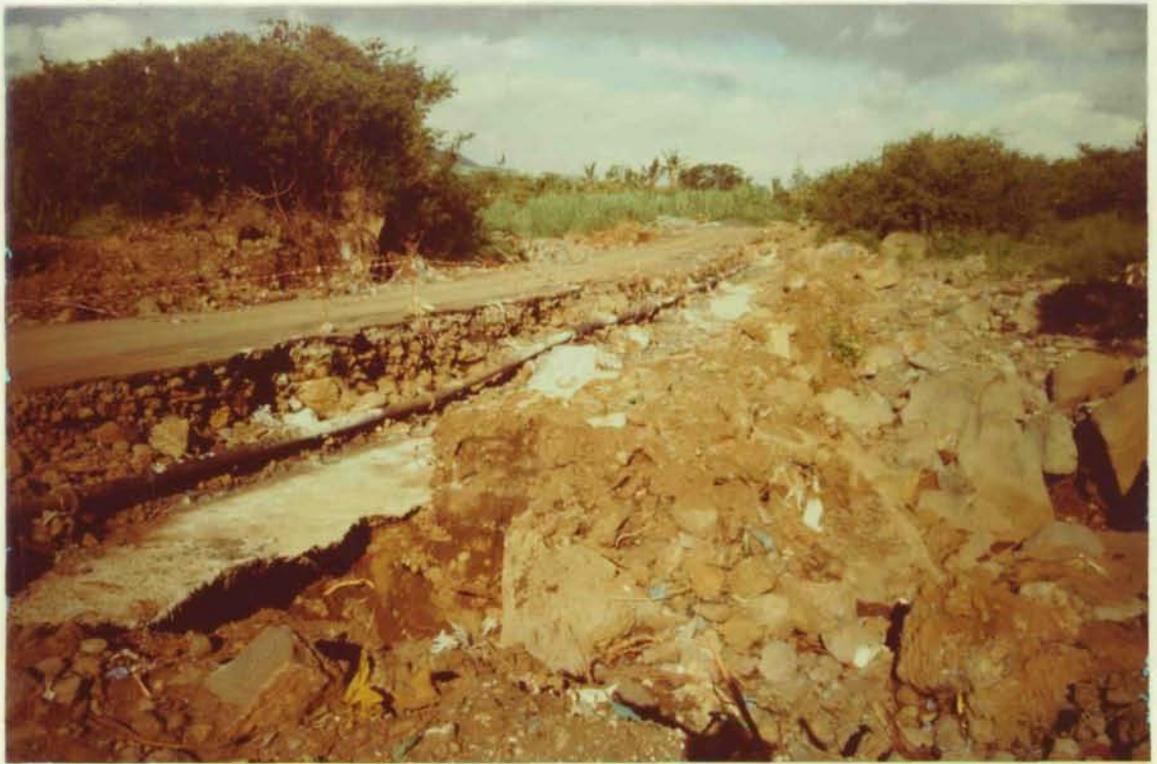
PHOTO 5 : Bassin Plat - Destructions très importantes provoquées par la Rivière d'Abord; canalisations mises à jour, routes éventrées, ordures ménagères disséminées par les eaux, ...

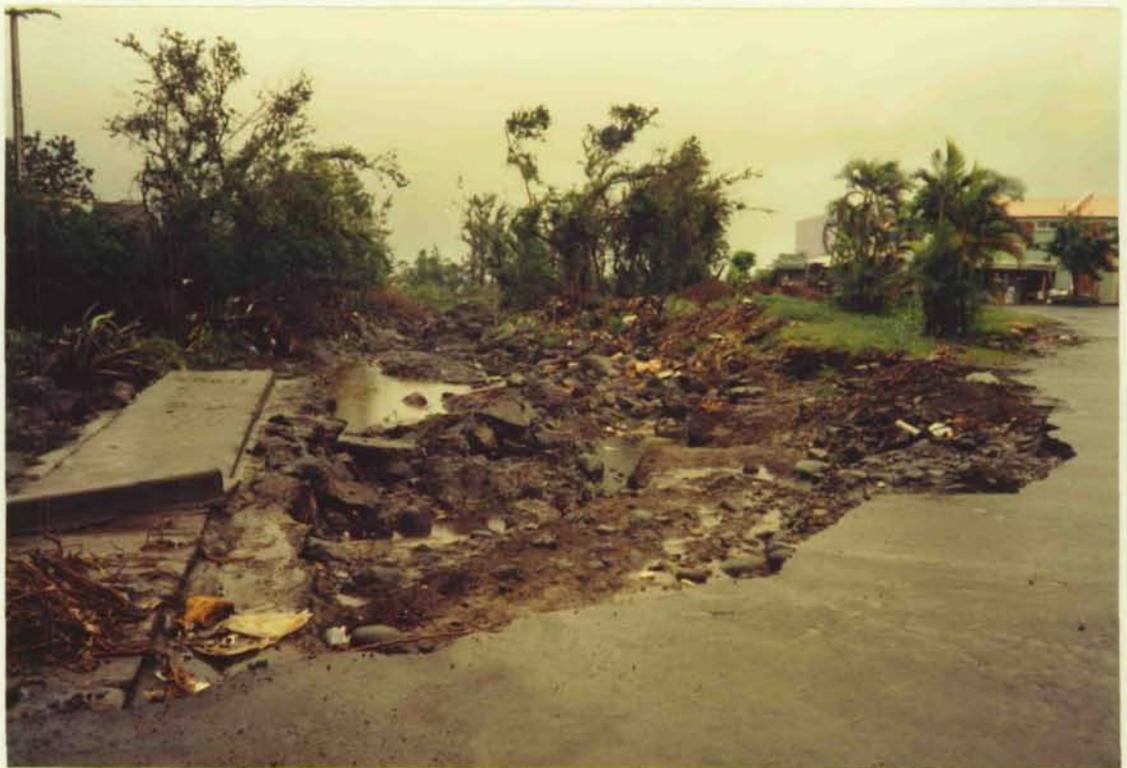
PHOTO 6 : Le Tampon - La Ravine Don Juan a largement empiété sur la route, à un endroit où elle ne présentait jusque-là qu'un lit modeste.

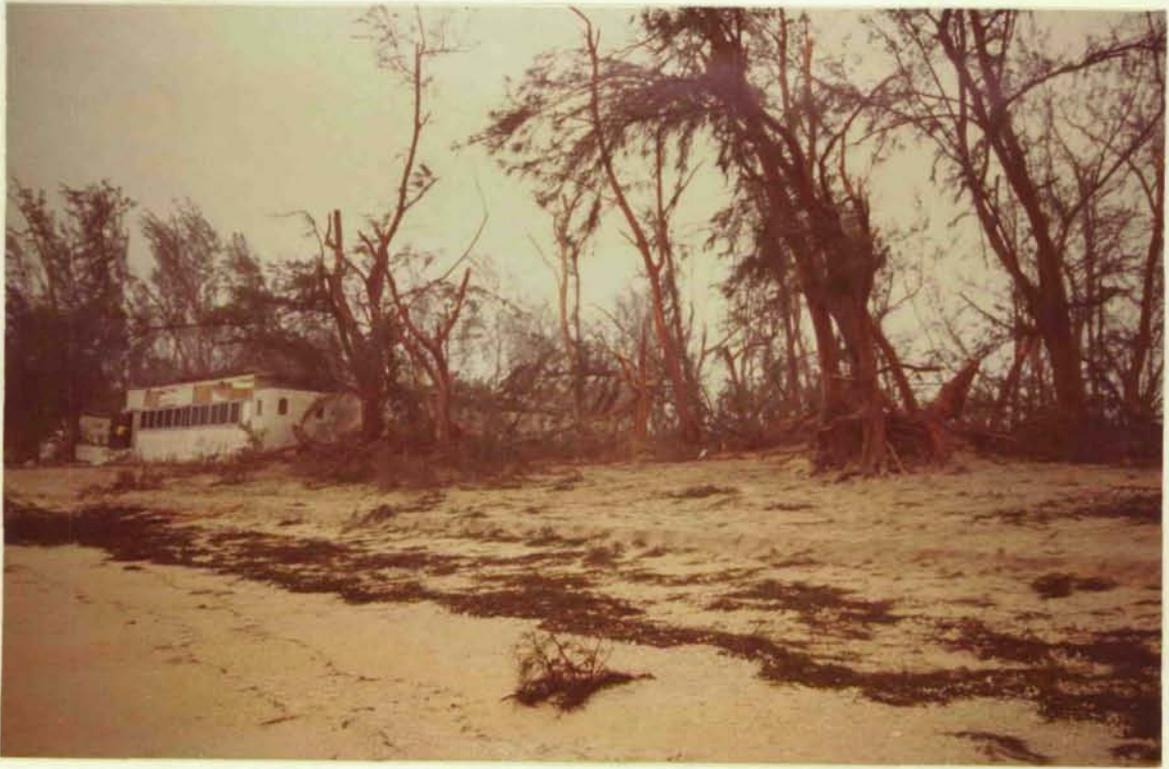
PHOTO 7 : Plage de l'Hermitage à Saint Gilles,
refaçonnée par la houle et le vent.

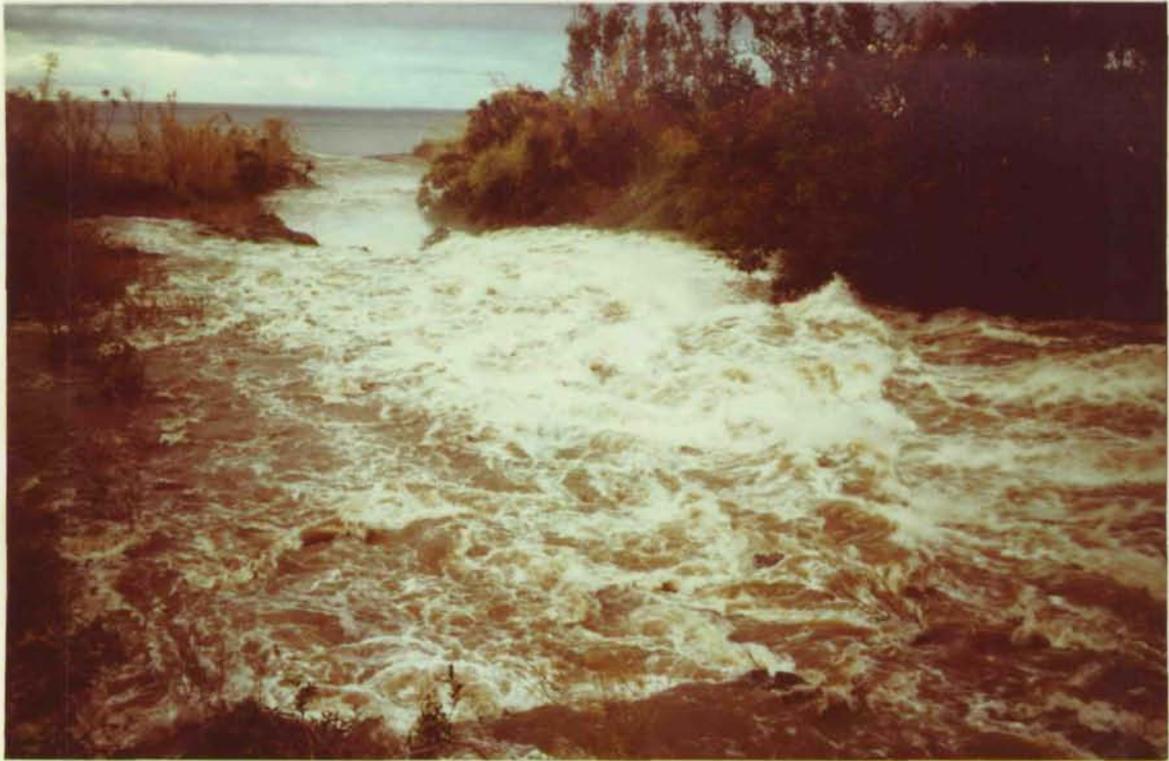
PHOTO 8 : Exemple d'écoulement torrentiel dans la
Ravine du Petit Saint Pierre (commune de
Saint Anne).

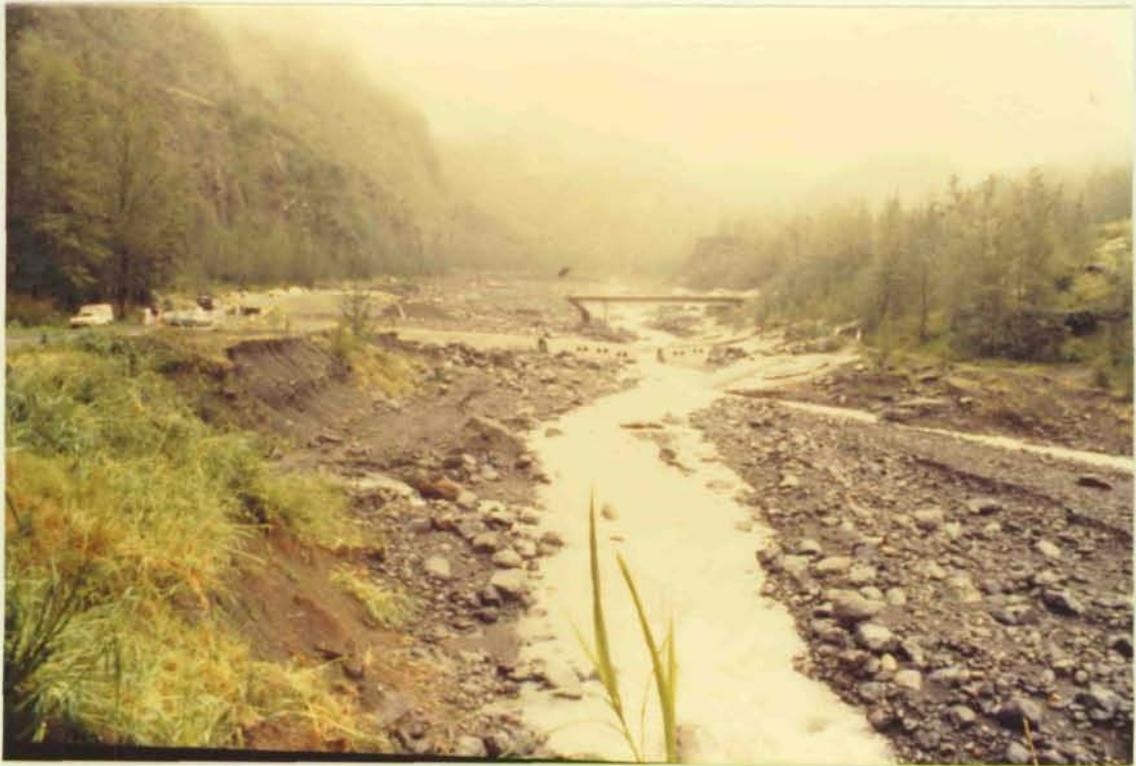
PHOTO 9 : Rivière des Fleurs Jaunes (Cirque de Salazie) - Destruction du remblai "fusible" du pont du CD 52.

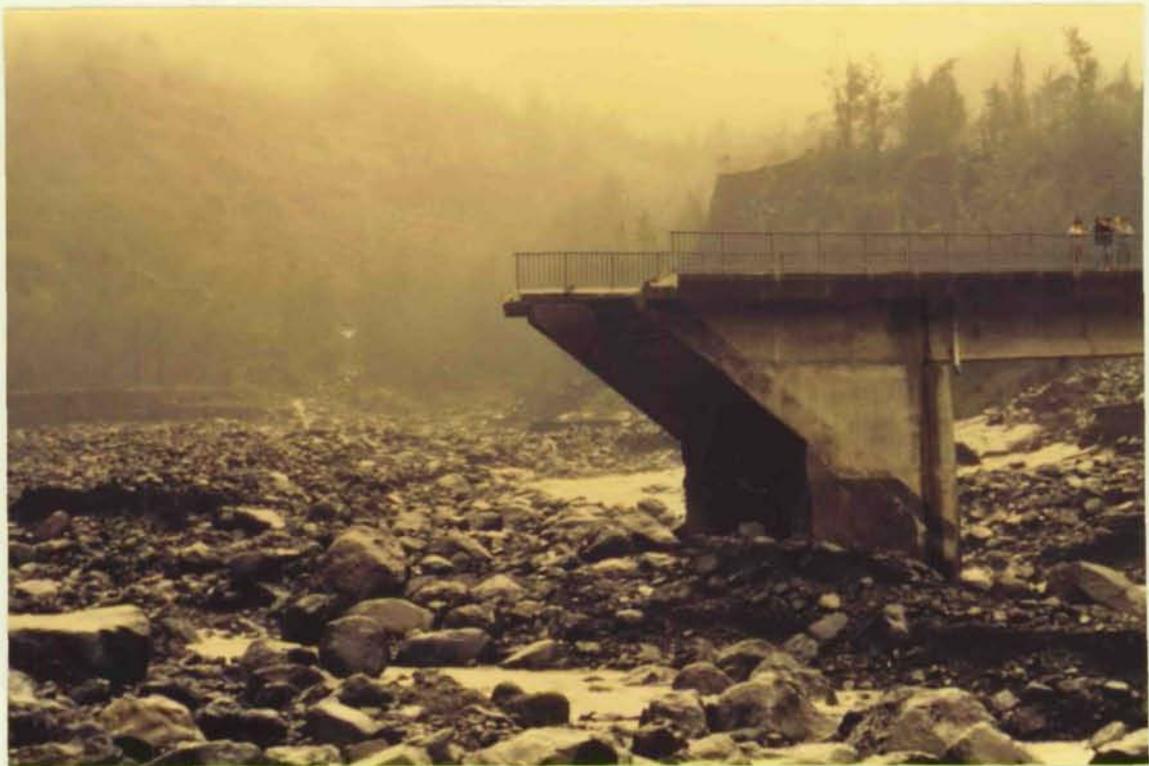
PHOTO 10 : Rivière des Fleurs Jaunes (Cirque de Salazie) - Destruction du remblai "fusible" du pont du CD 52.

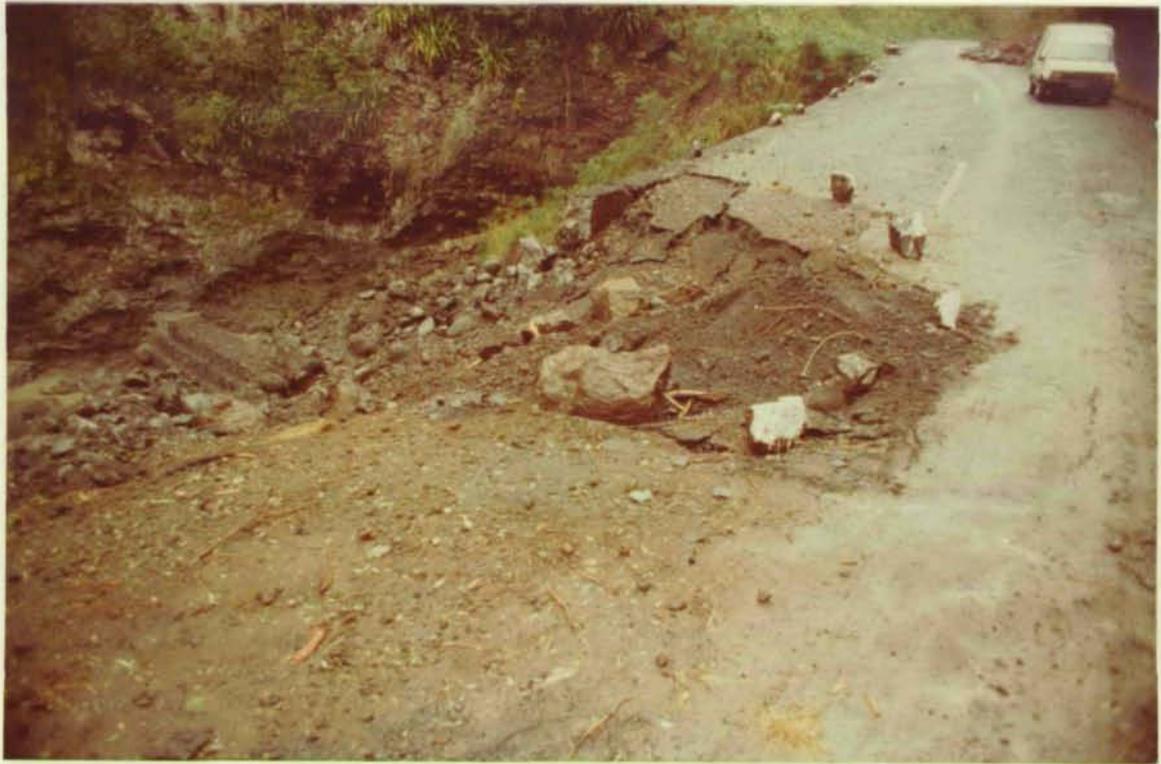
- à Cilaos : la Nationale 5, comme à l'habitude dès qu'il pleut, a été le siège de nombreux mouvements de terrains* et cela dès le 12^e Km. Il a été noté en quasi continuité des éboulements, de matériaux divers (scories, alluvions, brèches, éboulis anciens) ainsi que des chutes de blocs (0,5 m³ en moyenne) provenant soit d'ensembles bréchifiés altérés, soit de coulées basaltiques fracturées. Un fait notable est la chute de 40 m d'un bloc de basalte de 3 m³, qui a éventré la chaussée sur la moitié de sa largeur, ainsi que les gabions mis en soutènement sous cette dernière.

PHOTO 11 : Cirque de Cilaos - Destruction partielle de la chaussée de la RN 5 et de son mur de soutènement (gabions), à la suite de la chute d'une hauteur de 40 mètres d'un bloc d'environ 2 m³.

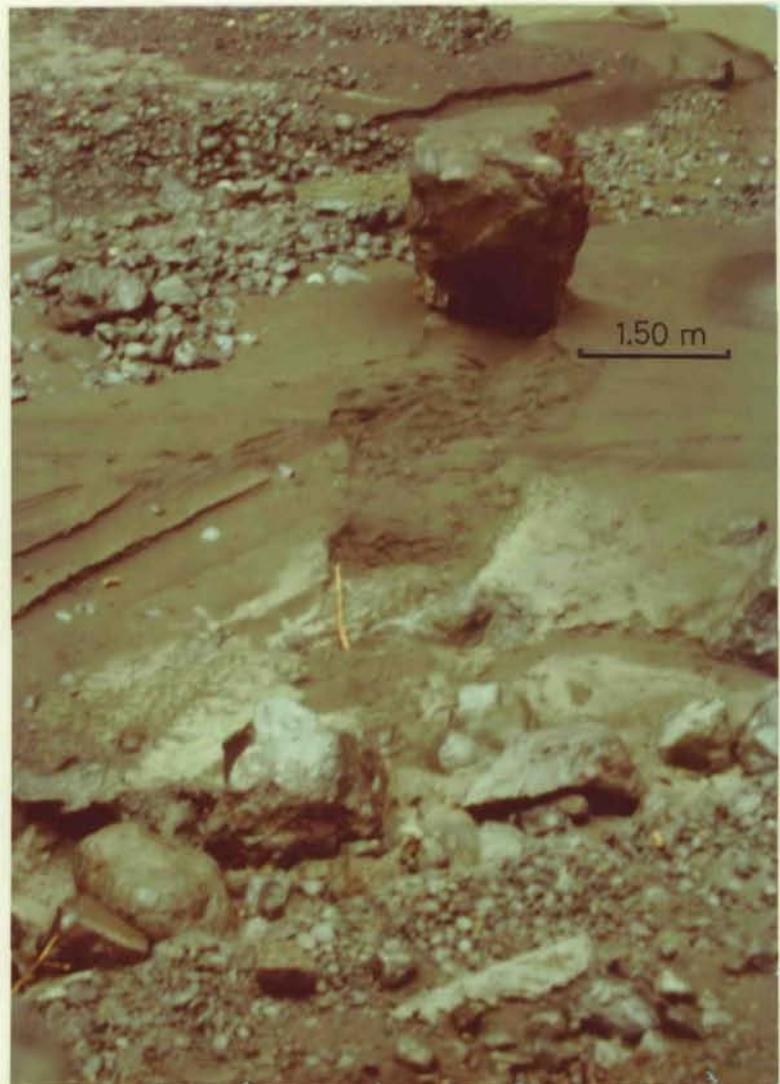
PHOTO 12 :

RN 5 - Après son impact sur la chaussée (cf. photo 9), ce bloc s'est échoué dans le lit de la Rivière du Bras de Cilaos. On peut observer les traces laissées dans le sable par le bloc avant son arrêt

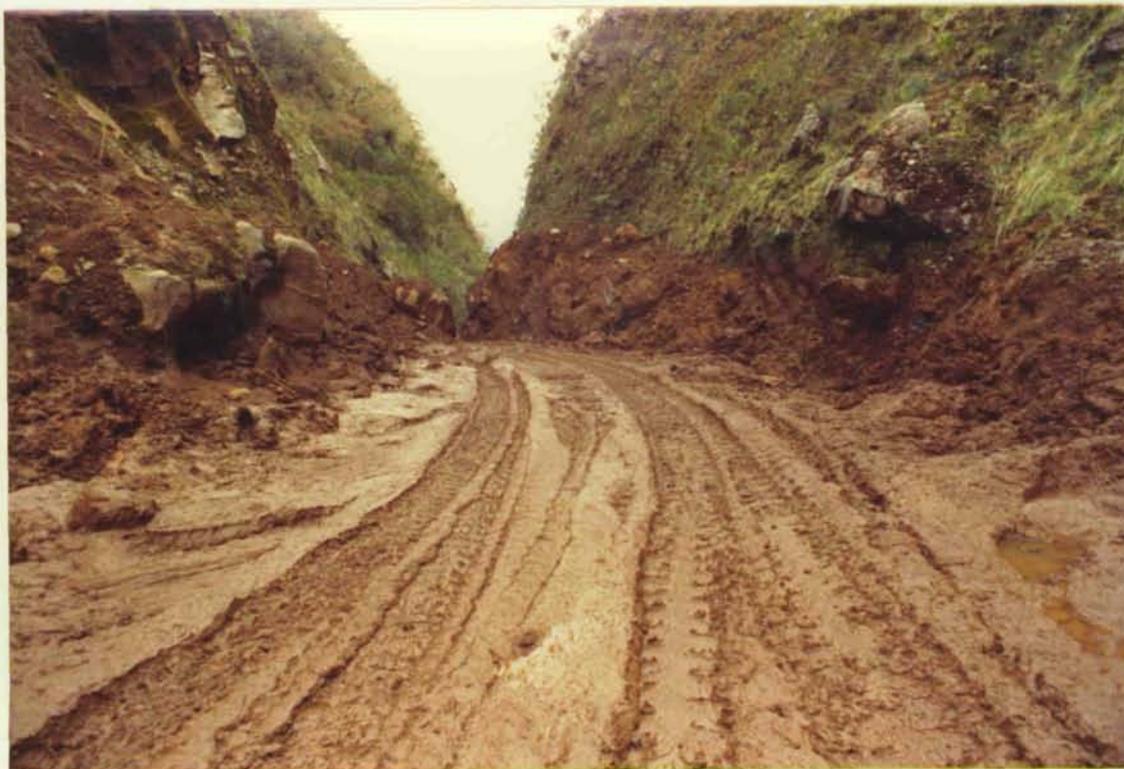
32 événements de faible et moyenne ampleur, dont un glissement de terrain au cl de Bbour (commune de la plaine des Palmistes) d'ampleur dcamtrique et qui a coup la route forestire, et un glissement, galement dcamtrique,  Mont-Vert-les-Hauts (commune du Tampon).

PHOTO 13 : Route forestière de Bébour-Bélouve - Col de Bébour partiellement dégagé d'un glissement de terrain de plus de 300 m³, dont l'origine se situe sur la gauche de la photo.

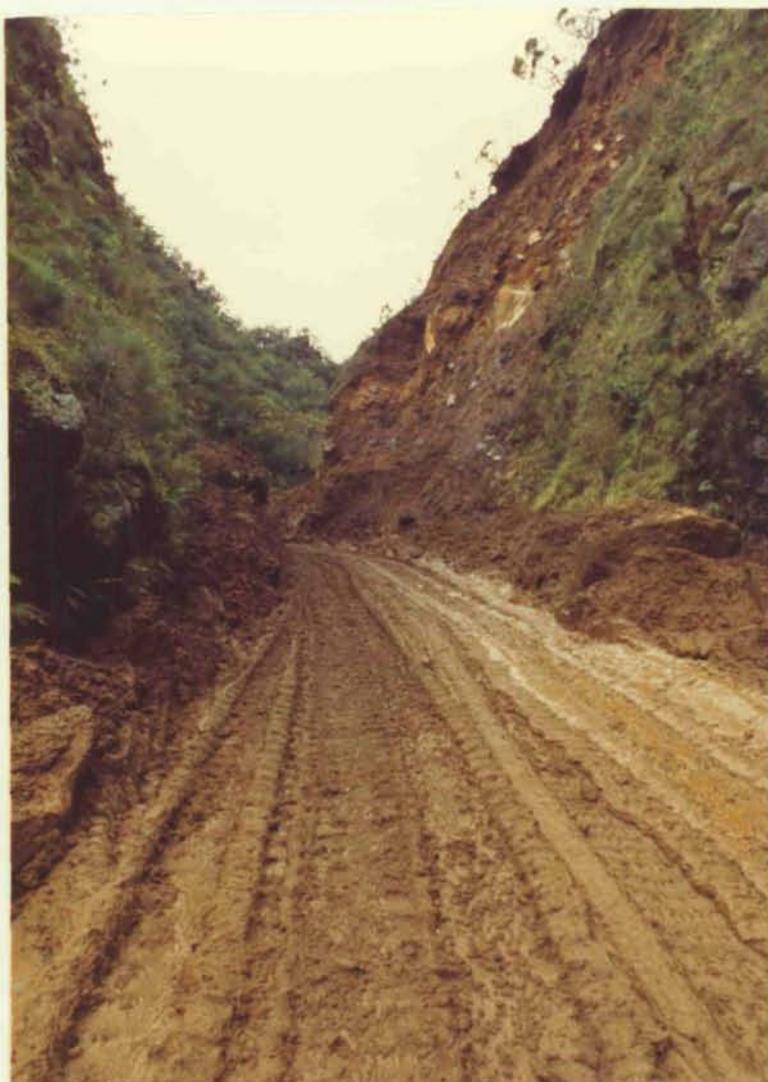
PHOTO 14 :

Route forestière de Bébour-Bélouve
Même glissement de terrain que sur la photo précédente, mais vu du côté du plateau de Bébour. Les matériaux, très hétérogènes, contenaient des blocs de plus de 2 m³ dans une matrice plus fine. (qui a donné cette boue liquide que l'on observe sur le cliché).

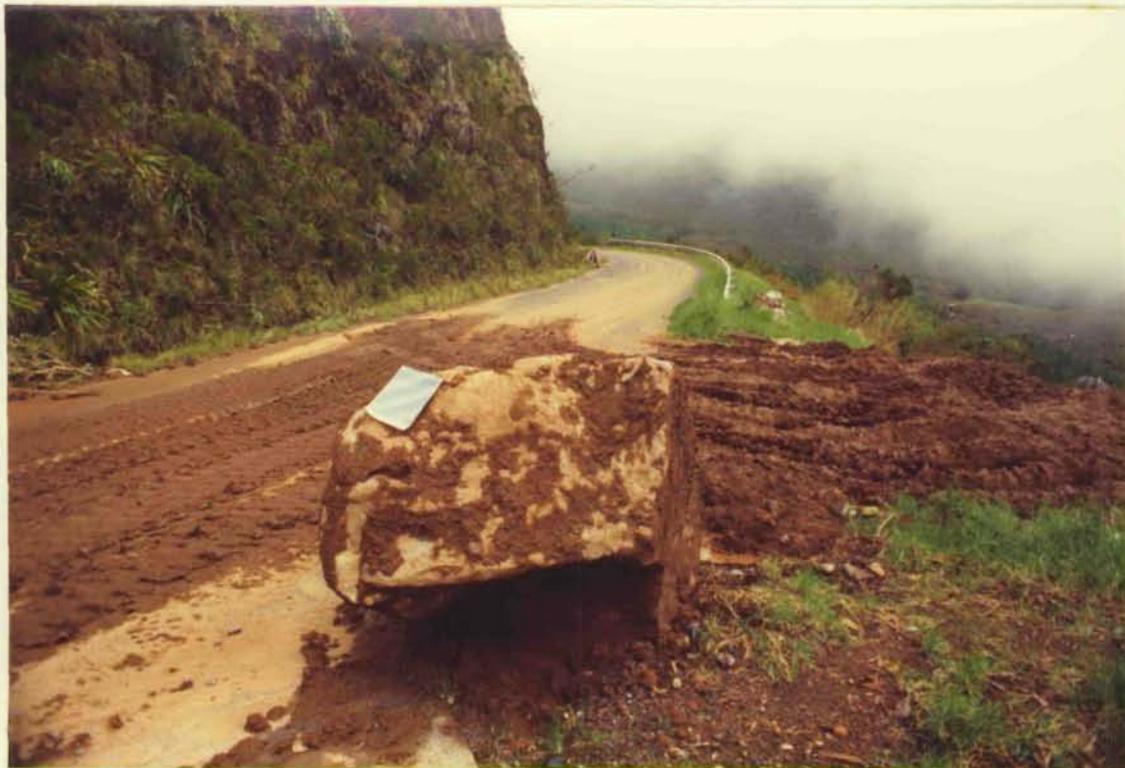
PHOTO 15 : Route forestière de Bébou-Bélouve - Bloc d'environ 2 m³, provenant du glissement de terrain du Col de Bébou. Plusieurs blocs de cette taille ont accompagné le glissement.

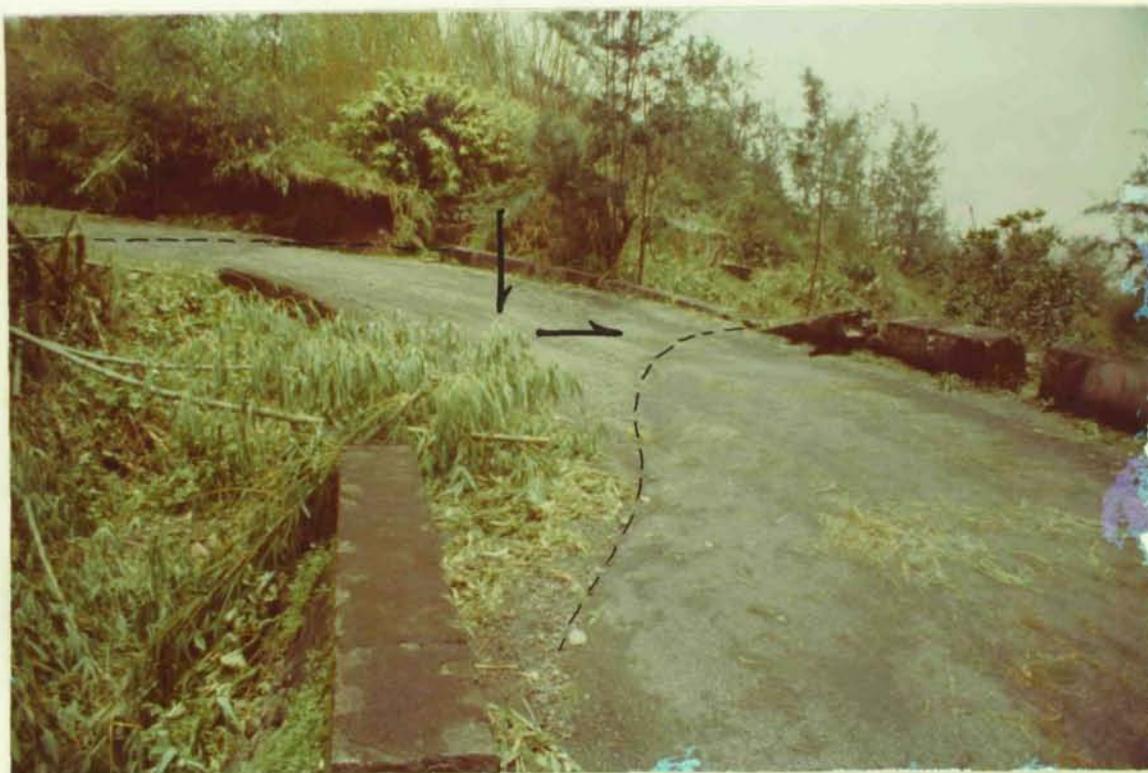
- à Salazie : il y a eu de nombreux éboulis, sur les CD 48 (Salazie et Hell-Bourg) et CD 52 (Grand Ilet), leur volume variant de 1 à 20 m³. Ils se sont produits au niveau de talus de 60 à 90° de pente. Sur ces mêmes routes, on a pu noter un ravinement intense des chaussées dû aux eaux de ruissellement mal ou non canalisées. Enfin, une section du CD 48, à l'aval d'Hell-Bourg, s'est tassée de 20 à 30 cm, à la suite d'un glissement - tassement de la chaussée ;

PHOTO 16 : Cirque de Salazie - Glissement-tassement sur le CD 48, à l'aval d'Hell-Bourg. Une portion du virage s'est effondrée d'environ 30 cm, tout en se déplaçant d'une dizaine de centimètres vers l'aval (à droite sur le cliché).

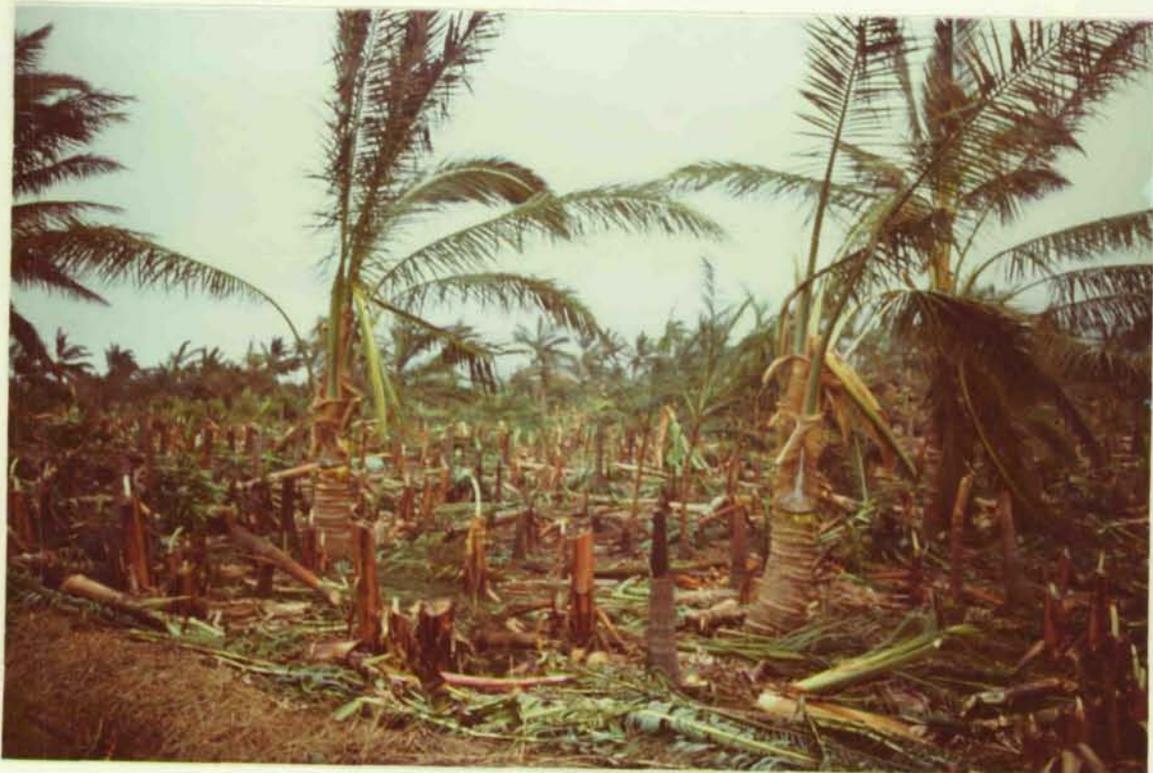
PHOTO 17 : Côte Est - RN 2 - Effets du vent: destruction d'une bananeraie dans un secteur proche de la côte (commune de Sainte Rose).

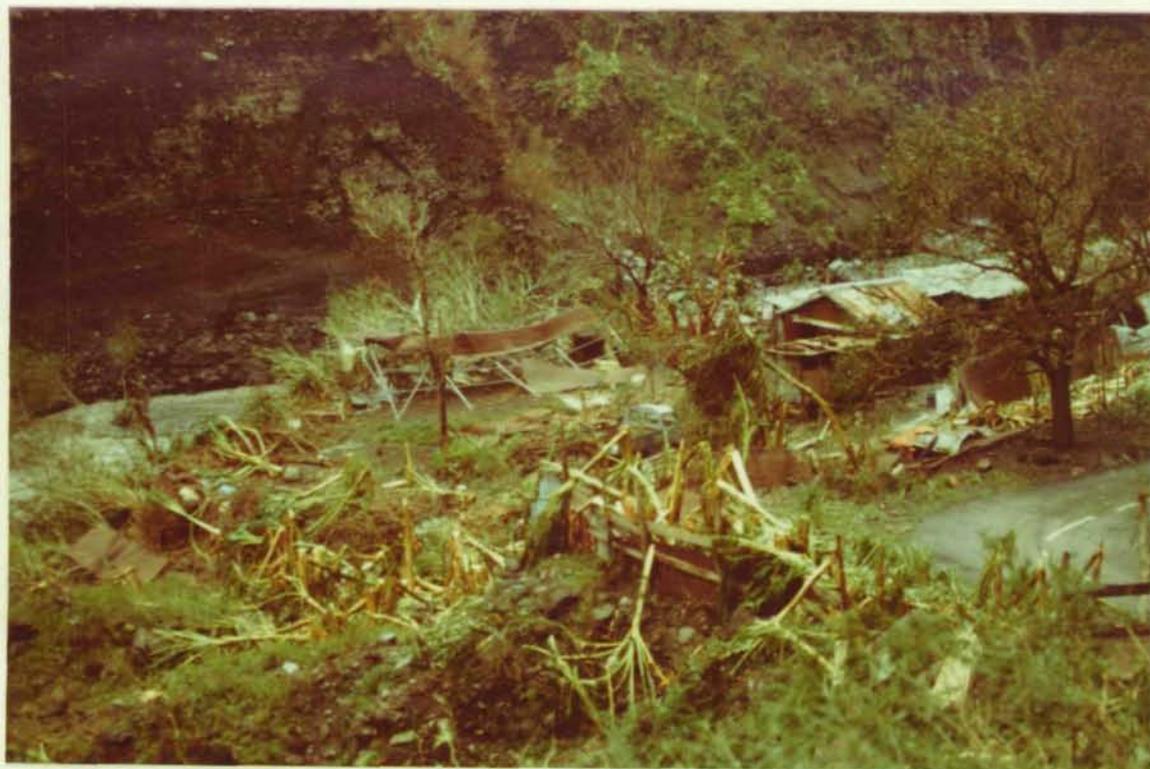
PHOTO 18 : Cirque de Cilaos - RN 5 - Le vent a partiellement détruit l'habitation, et couché un hangar métallique (à gauche sur le cliché). La végétation a subi, de même, les effets du vent.
