Inventaire des mouvements de terrains et
inondations liés au cyclone Firinga
(29 janvier 1989) ayant affecté des équipements
ou aménagements collectifs et individuels
à la Réunion

89 REU 14
Juillet 1989

*C. Decelle
L. Denervaud
L. Stieltjes*

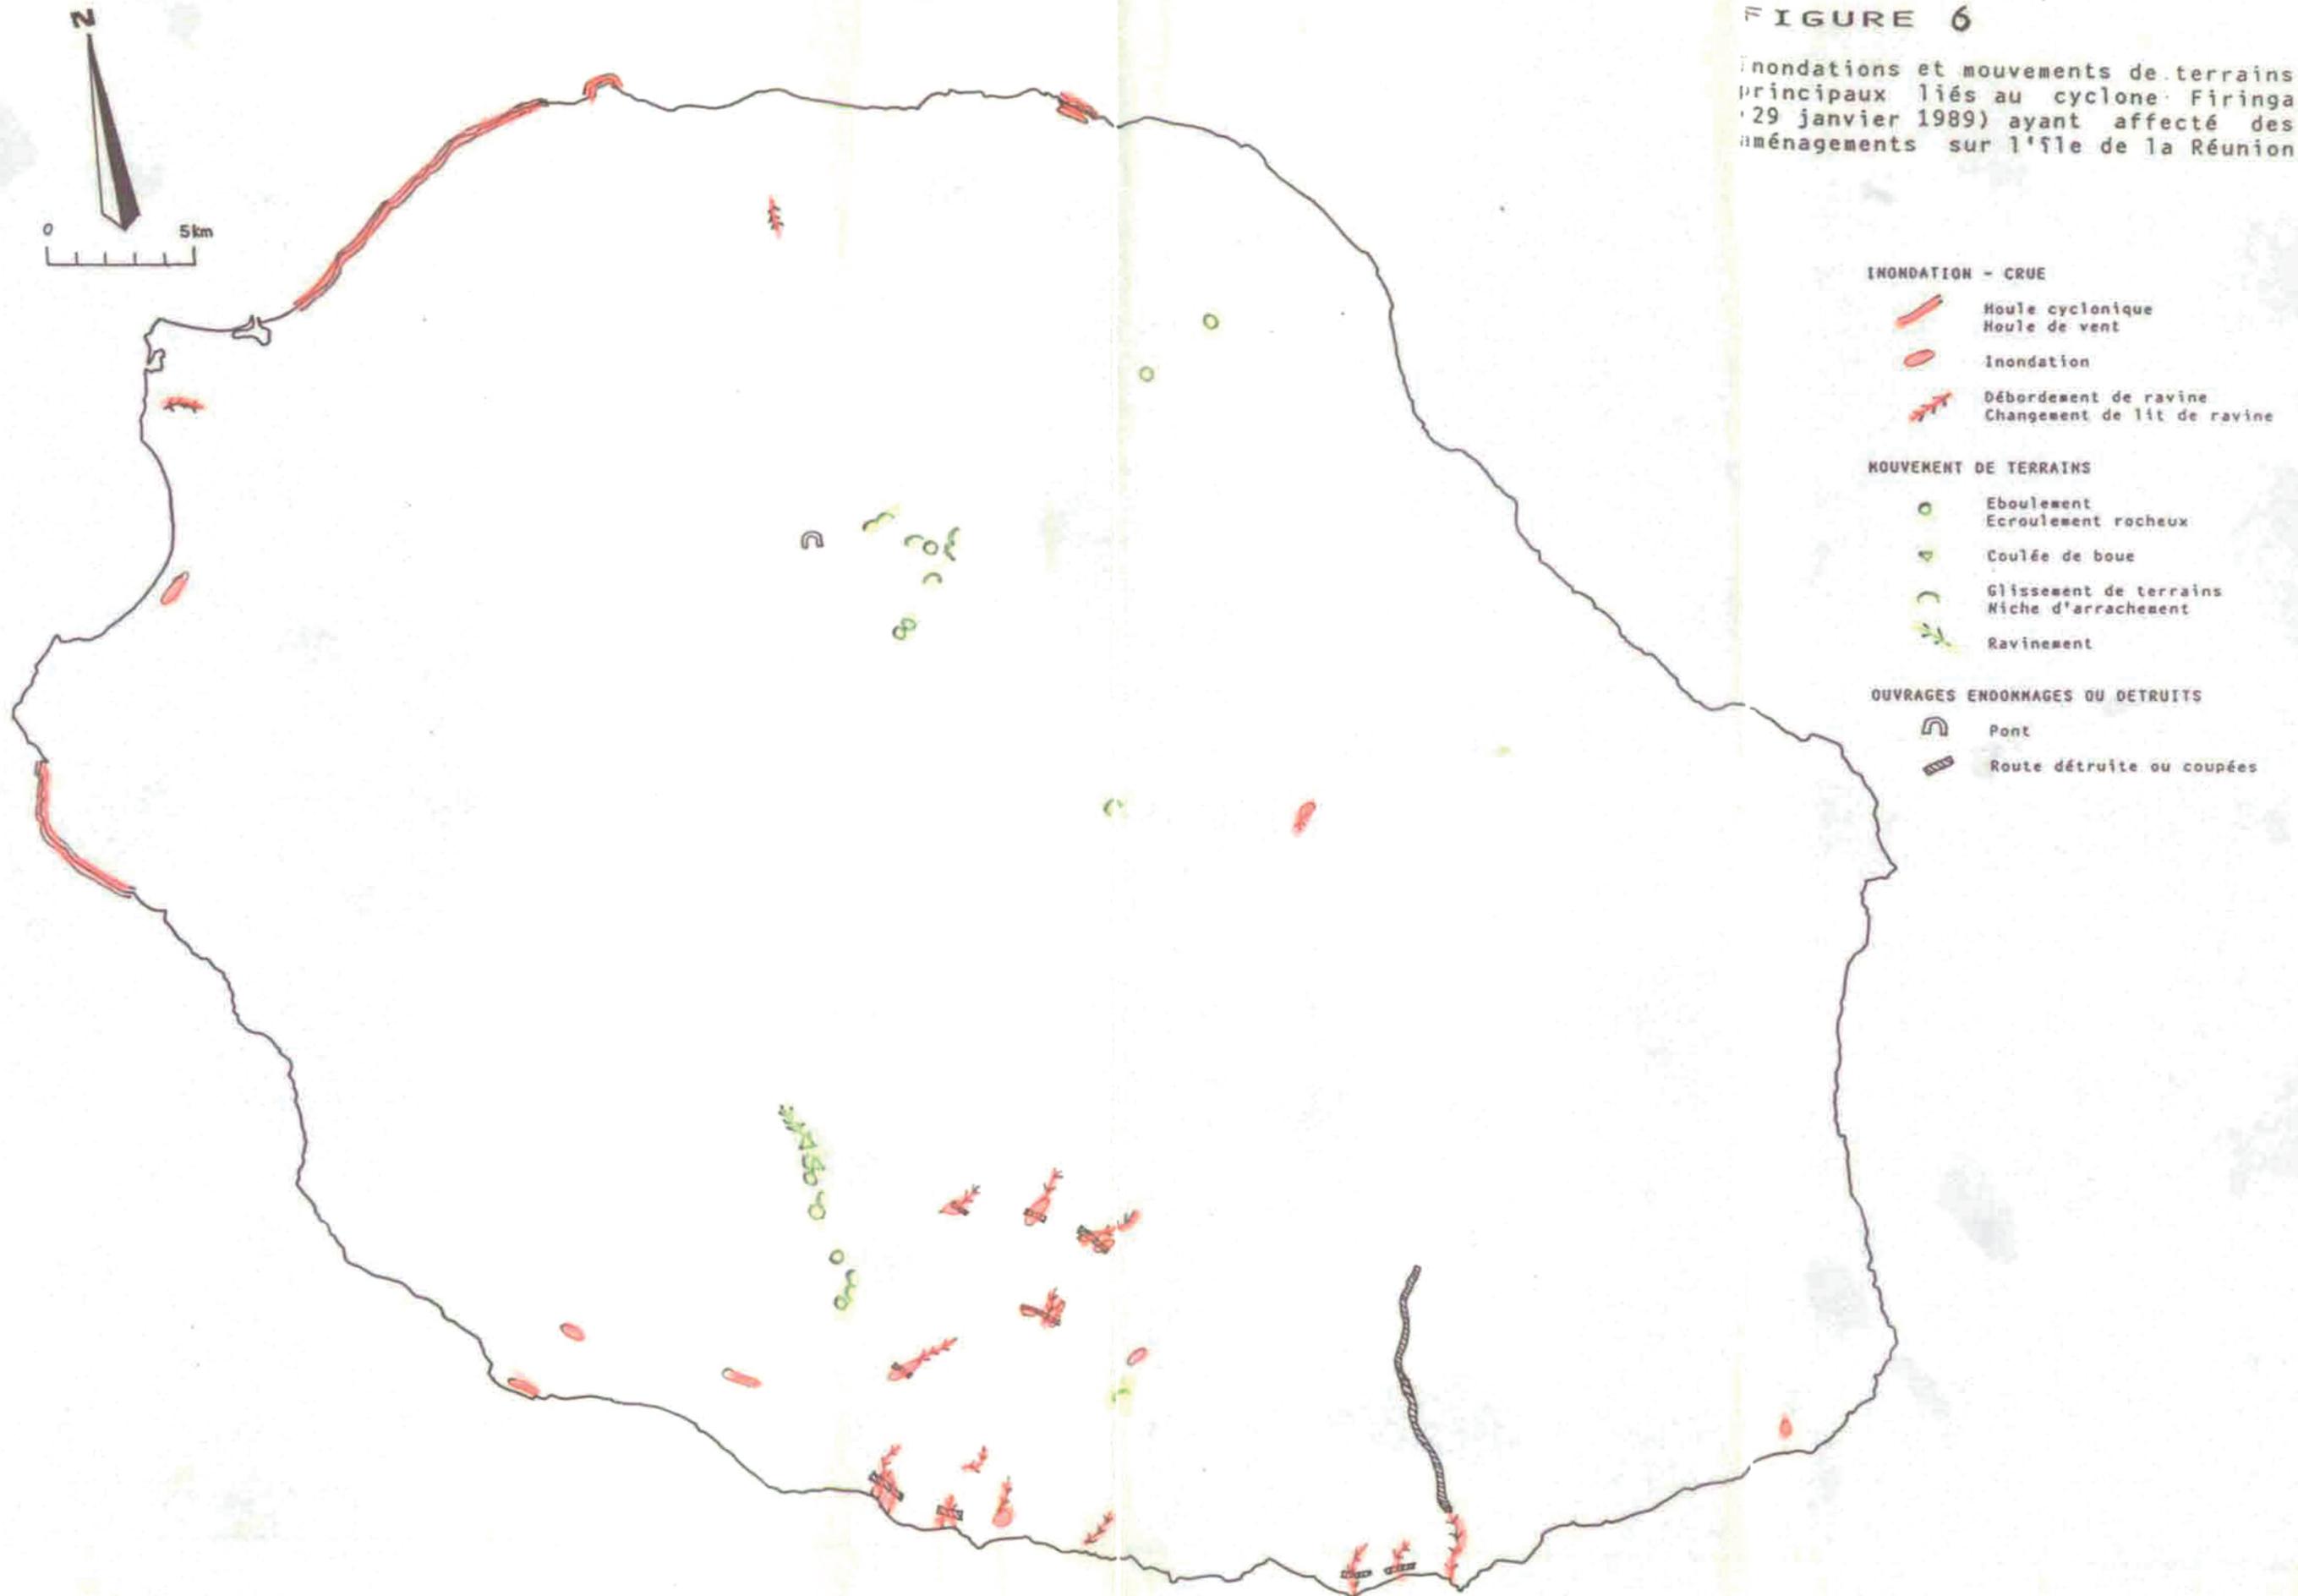
FIGURE 6

Inondations et mouvements de terrains principaux liés au cyclone Firinga (29 janvier 1989) ayant affecté des aménagements sur l'île de la Réunion
